UNIVERSIDAD DE HUÁNUCO
FACULTAD DE INGENIERÍA
ESCUELA ACADÉMICO PROFESIONAL DE
INGENIERIA CIVIL

TESIS

“MEJORAMIENTO DE LA CARPETA ASFALTICA CON
PROBLEMAS DE AHUELLAMIENTO MEDIANTE EL METODO
DE FRESADO Y SLURRY SEAL EN LA CARRETERA DESVIO
CERRO DE PASCO – CHICRIN EMP. PE-3N - 2019”.

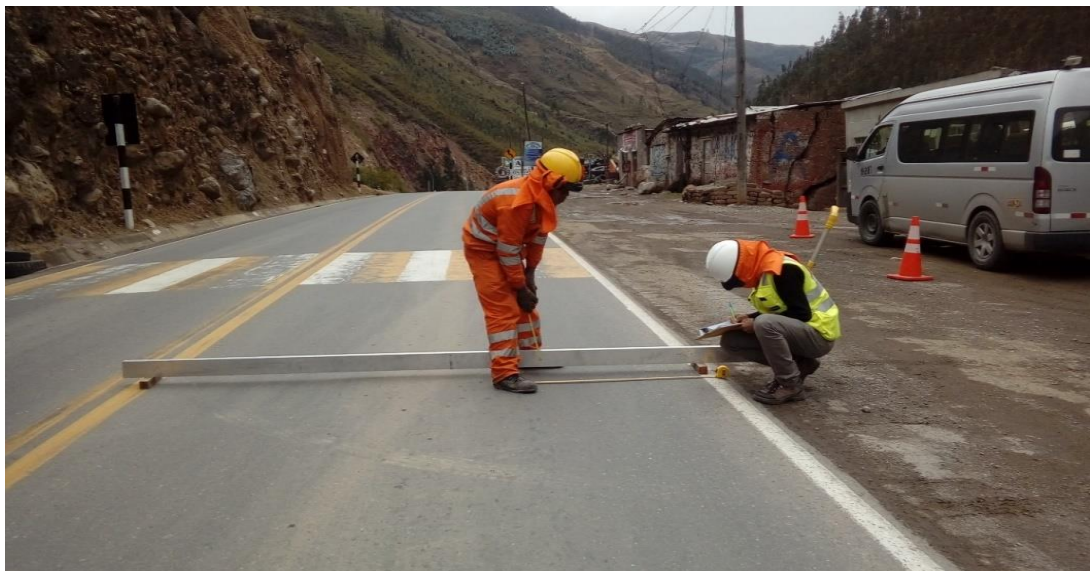
Desde el punto de vista Mecanicista, existen dos principales criterios de falla para los materiales bituminosos: Deformaciones Permanentes y Agrietamiento por Fatiga. La falla estructural del pavimento puede manifestarse con daños de este tipo debido a una deficiencia de diseño, la cual se manifiesta cuando la vía está sometida a cargas de tránsito muy altas. Según lo establecido, la primera de ellas, objeto de nuestro estudio, se origina por deformación permanente de alguna de las capas del pavimento o de la subrasante, generada por deformación plástica del concreto asfáltico o por deformación elástica de las capas granulares y la subrasante, debido a la fatiga de la estructura ante la repetición de cargas, como es el caso del Ahuellamiento u otros tipos de fallas, tal como se aprecia en la (Ver figura 9) (Guerrero, 2011).

Figura 9. Vista fotográfica del ahuellamiento en la plataforma.

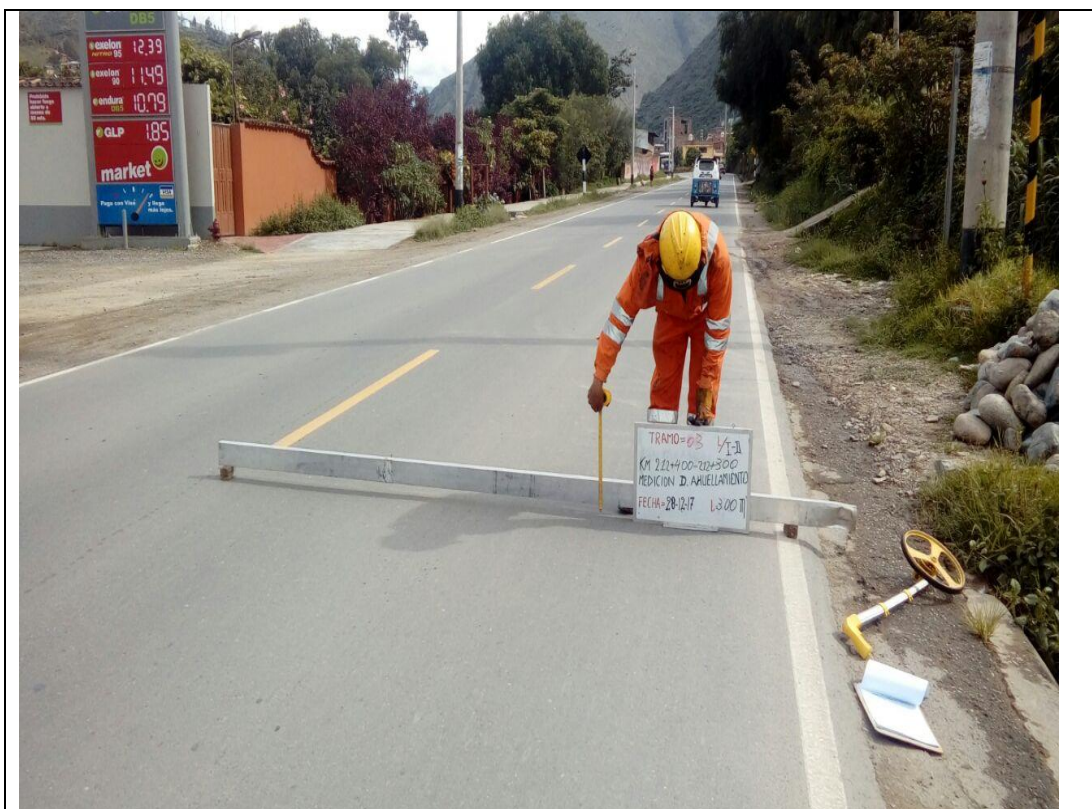
FOTO N°07.-MEDICIONES DE LAS AHUELLADURAS DEL EJE IZQUIERDO DEL TRAMO.

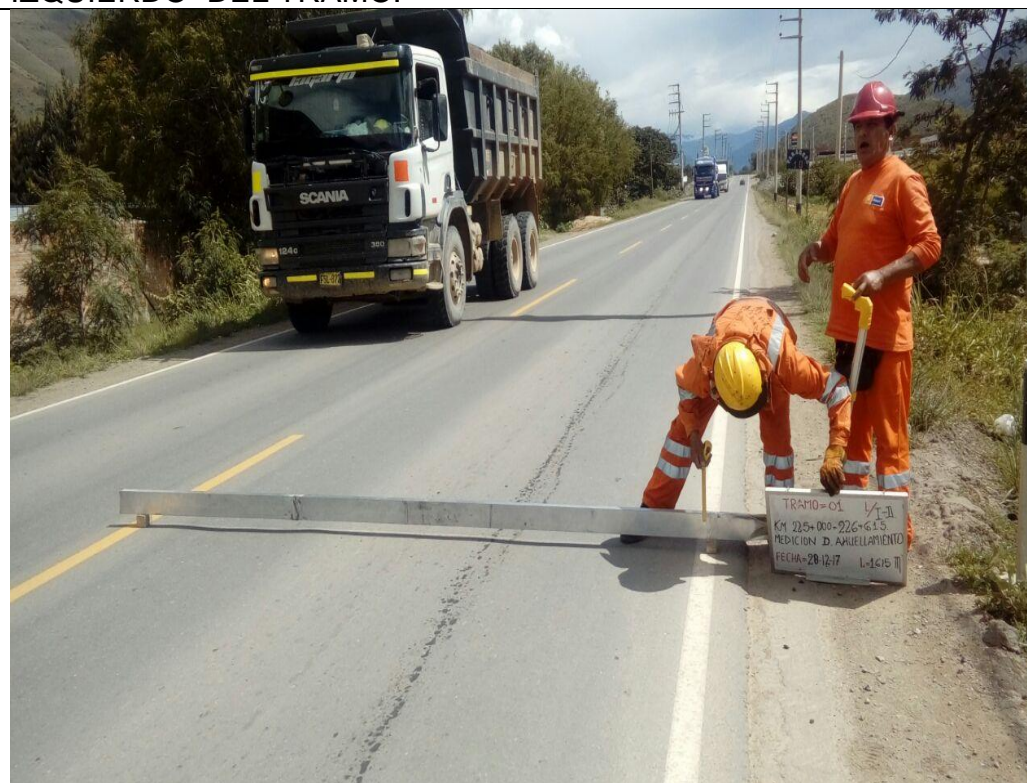
FOTO: N° 08.- MEDICIONES DE LAS AHUELLADURAS EN LADO IZQUIERDO DEL TRAMO.

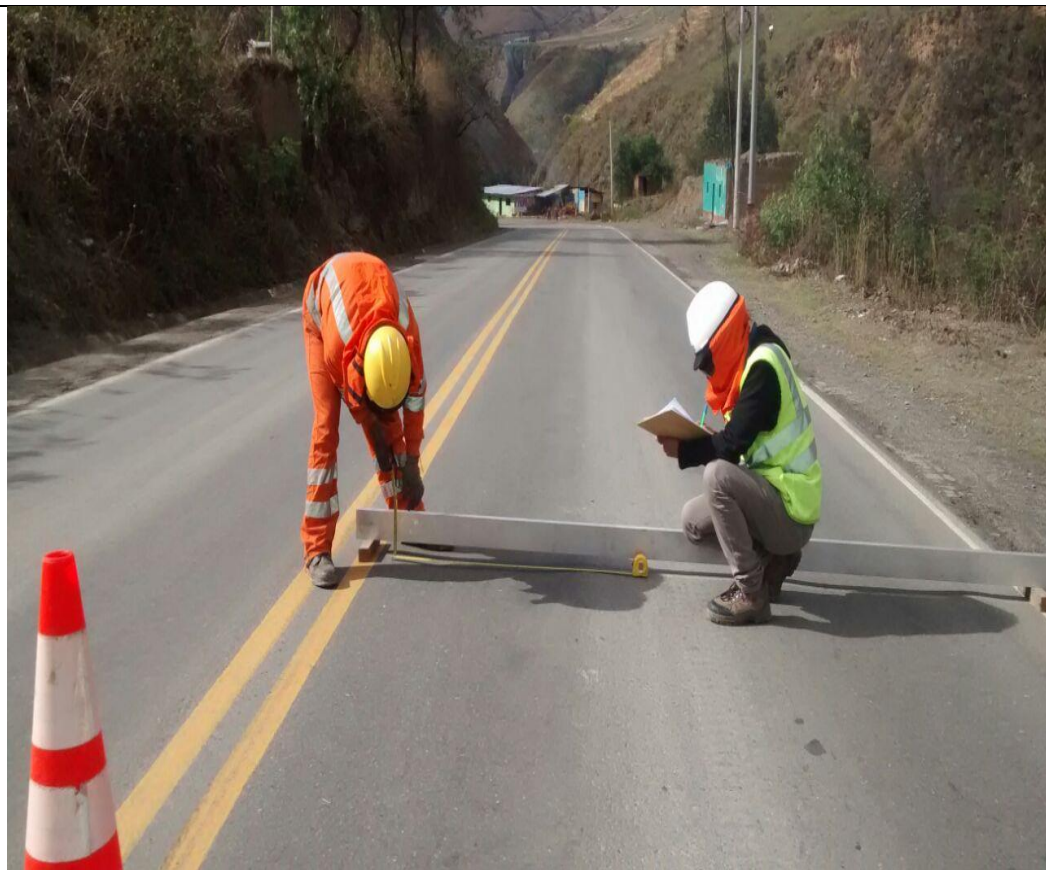
FOTO: N° 10.- MEDICIONES DE LAS AHUELLADURAS EN EL EJE CENTRAL DEL CARRIL.

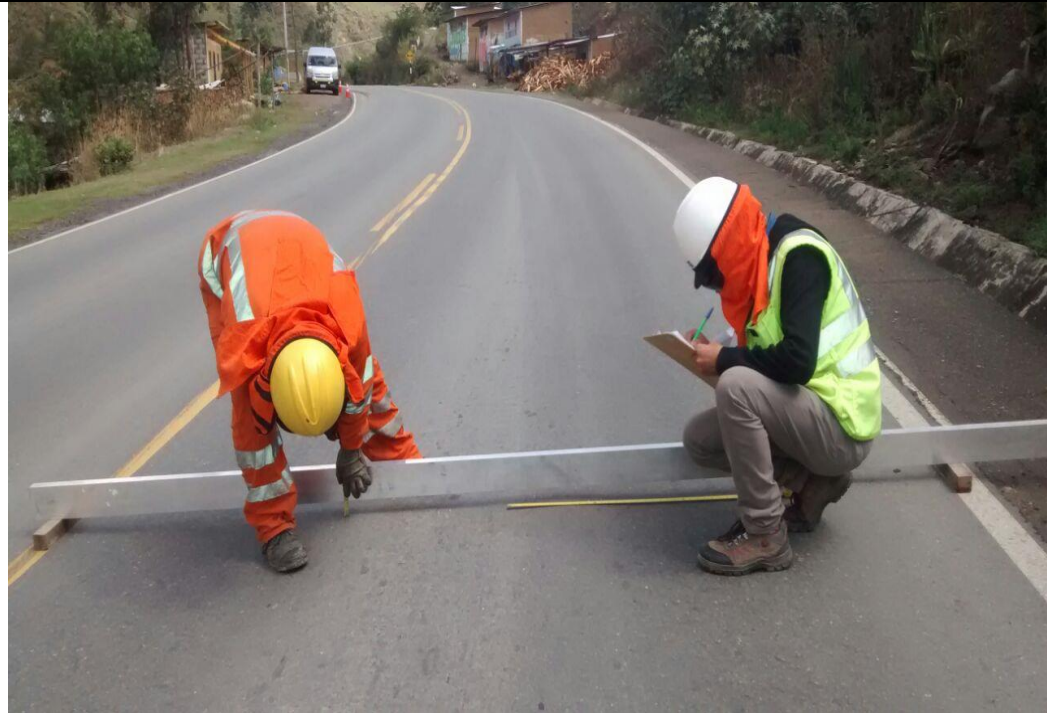
FOTO N°11.-MEDICIONES DE LA DEFORMACION DEL LOMO CENTRAL DE LA VIA.

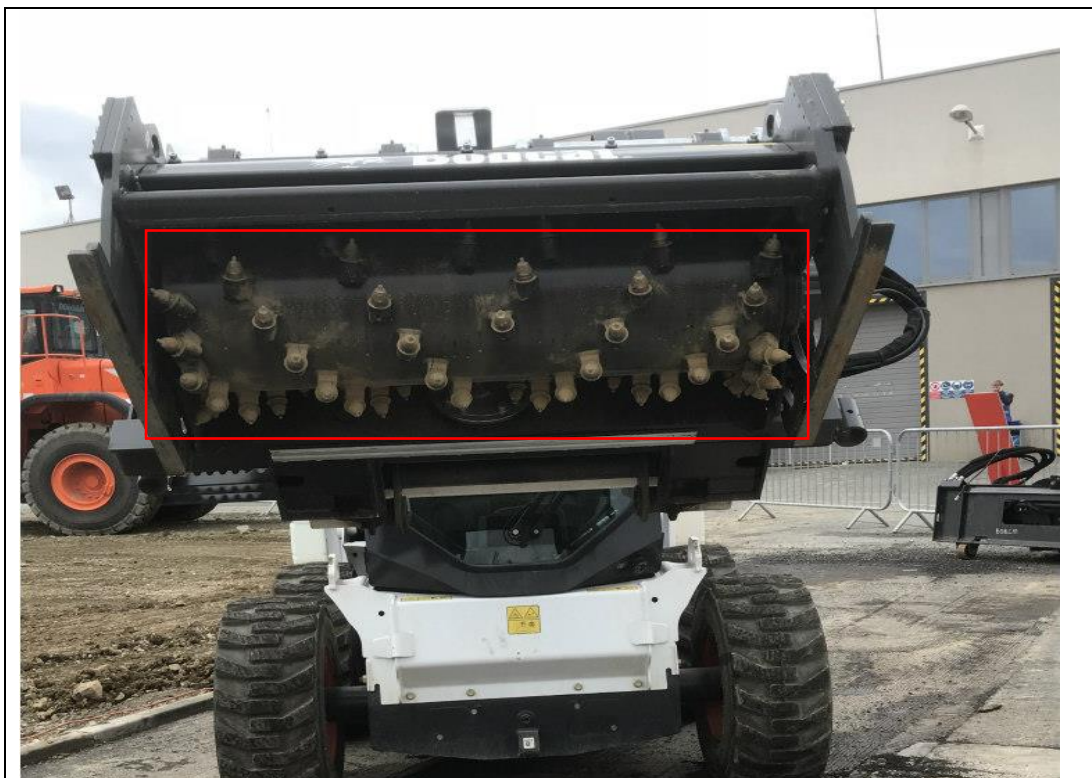
FOTO N°13.- EL EQUIPO FRESADORA.

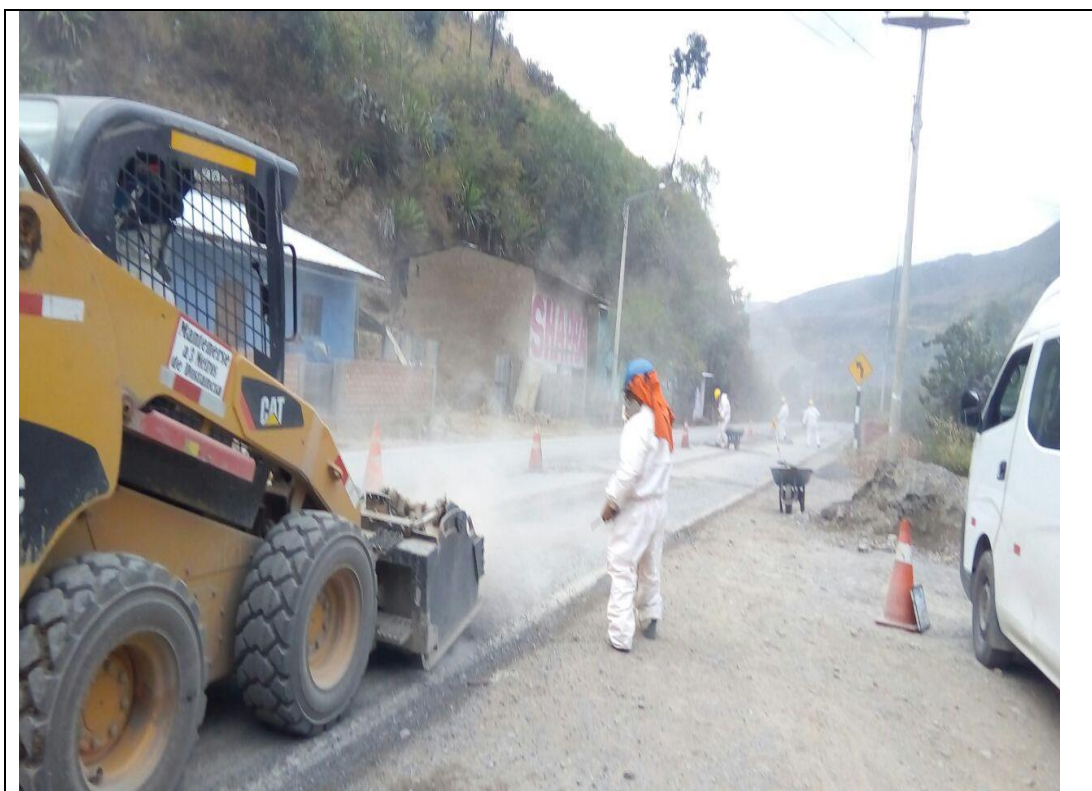
FOTO N°15.-EL PROCESO DE FRESADO EN EL TRAMO.

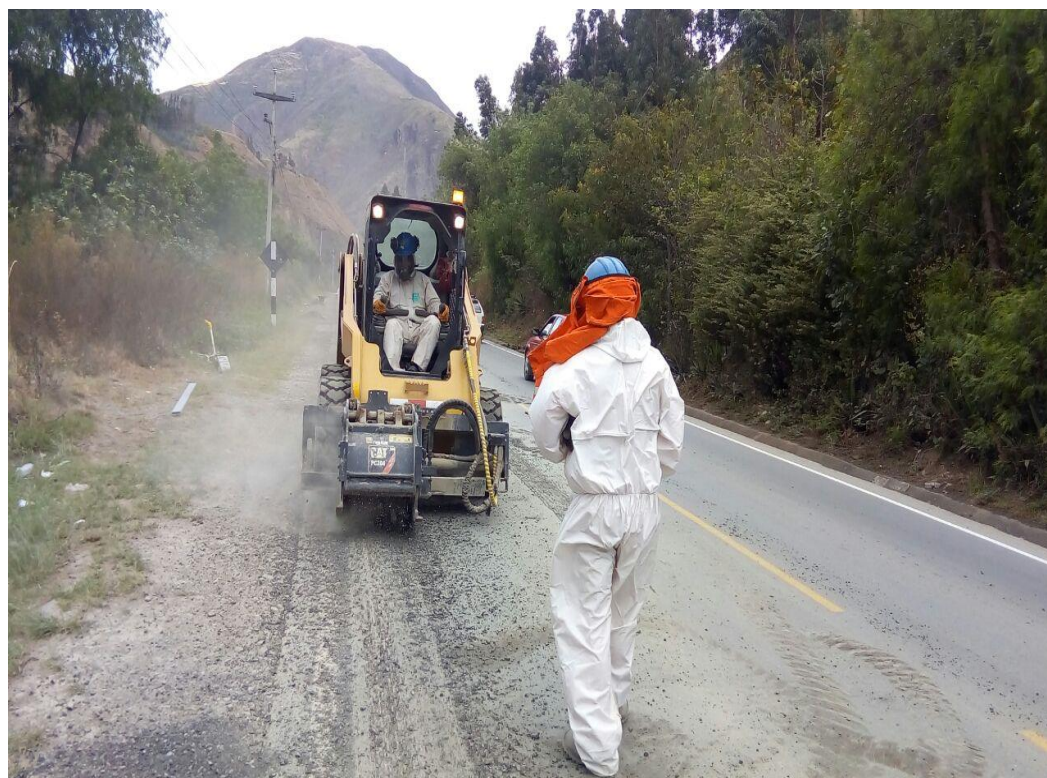
FOTO: N° 16.- LA UNIFORMIDAD DESPUES DEL FRESADO.
